RELATÓRIO DE VERIFICAÇÃO DE DENÚNCIA UNIDADE DE SAÚDE DA FAMÍLIA CENTRAL – USF CENTRAL

**Condições estruturais precárias e insalubres da USF Central,
Riscos aos usuários e aos trabalhadores em saúde.**

19, 20 e 25 de junho de 2024.

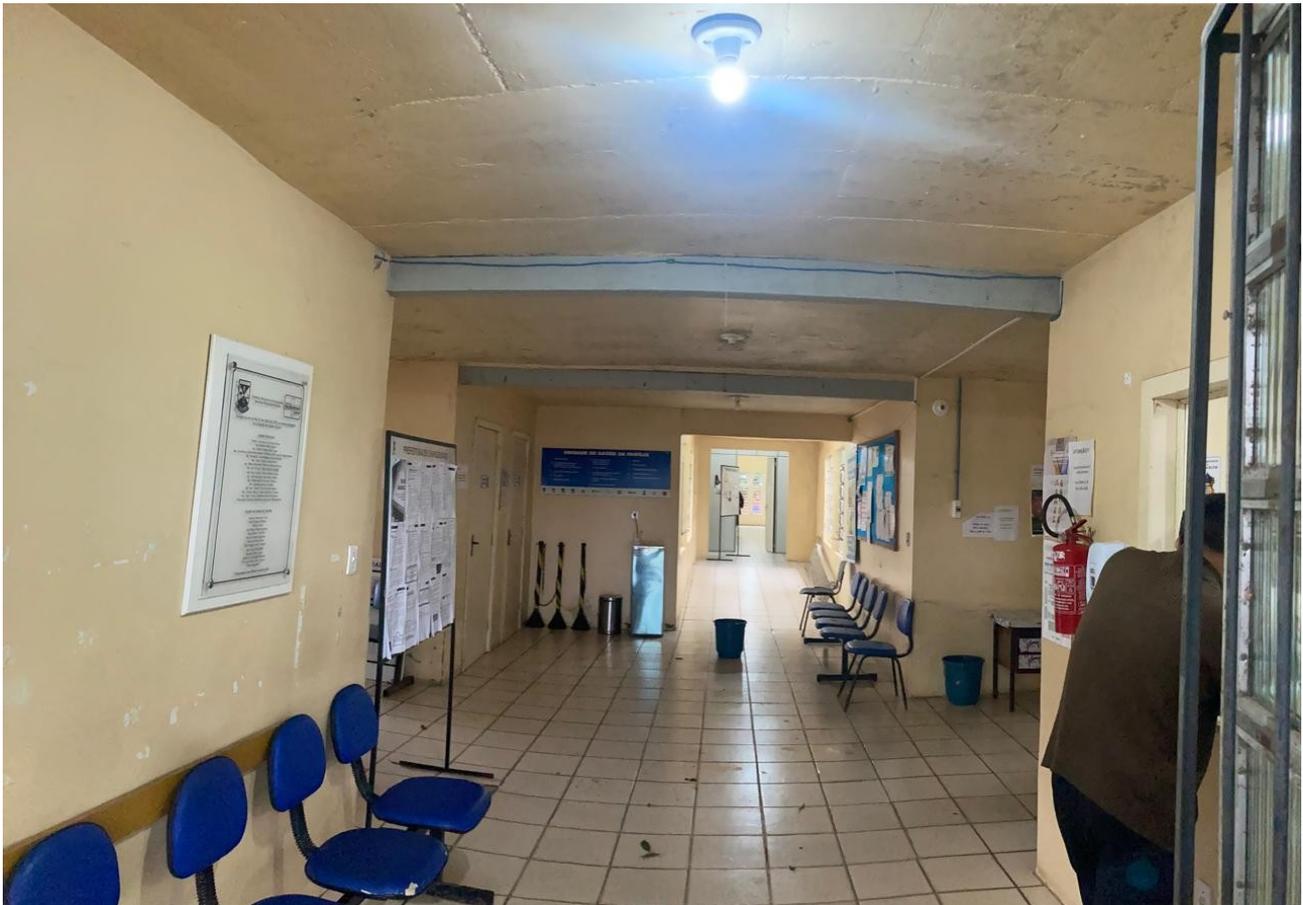
Entrada, sala de espera e recepção alagados.

O risco de escorregar no piso liso e muito molhado é muito grande. Segundo dados cadastrais, a USF Central conta com 30% da sua comunidade de idosos. E, desta, 222 pessoas estão na faixa de 80 anos ou mais, o que torna ainda mais urgentes as medidas cabíveis, pois para estes usuários transitar dentro da Unidade nestas condições, o risco é infinitamente maior.

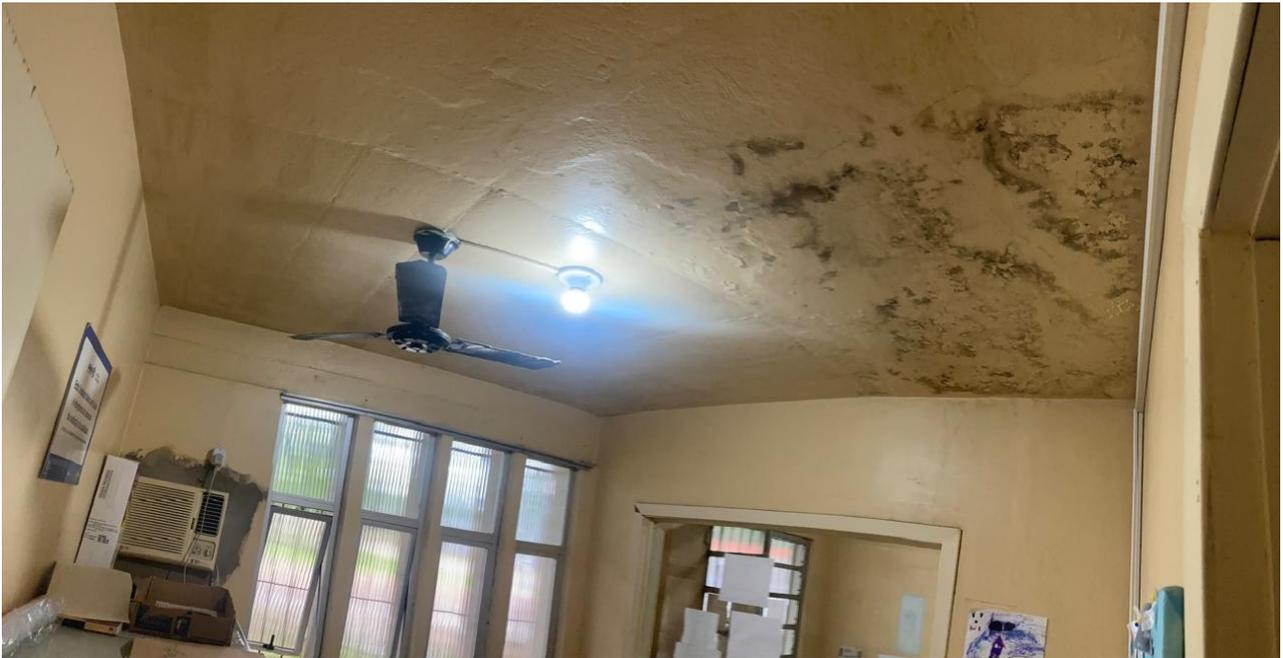
A sala da recepção está insalubre, pois aumentou área de mofo no teto.

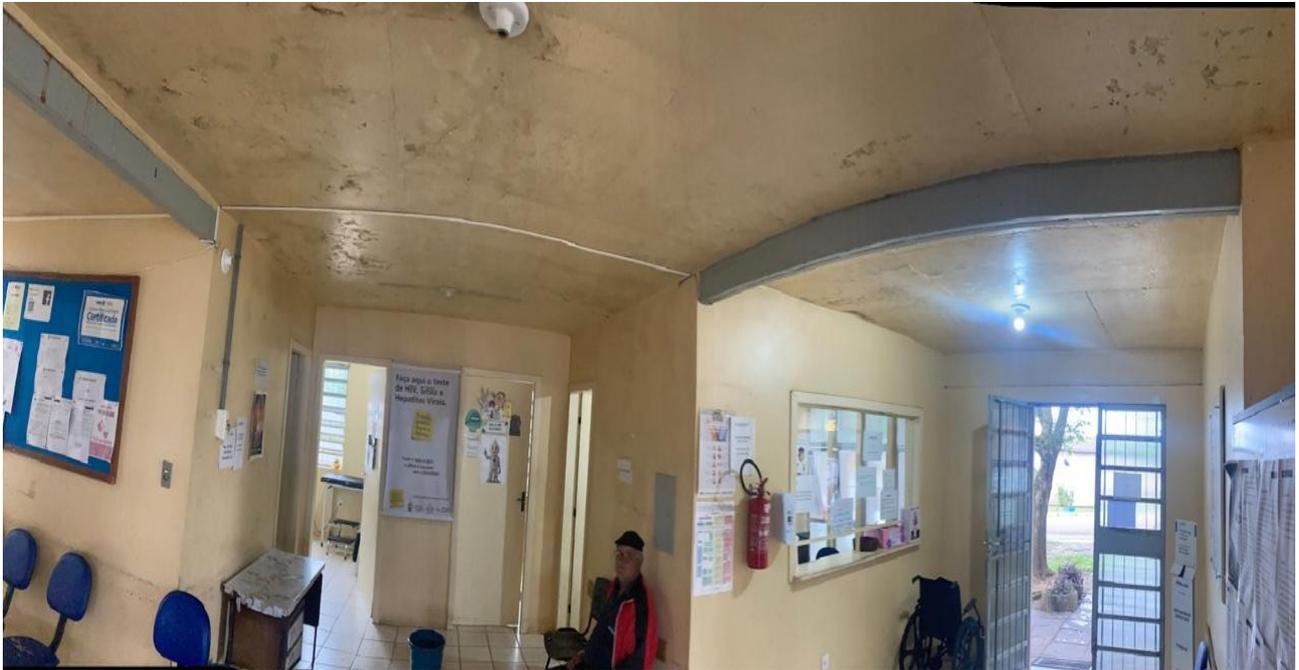
Como se pode observar nesta foto da Sala de Espera: o bico de luz está sem lâmpada, porque o vazamento de água ocorria, inclusive, através da fiação elétrica, com risco de curto-circuito ou choque. Por este motivo, a maioria das lâmpadas estava desligada. O teto está com extensa área mofada. Imagine uma pessoa com asma, bronquite ou rinite, aguardando atendimento.

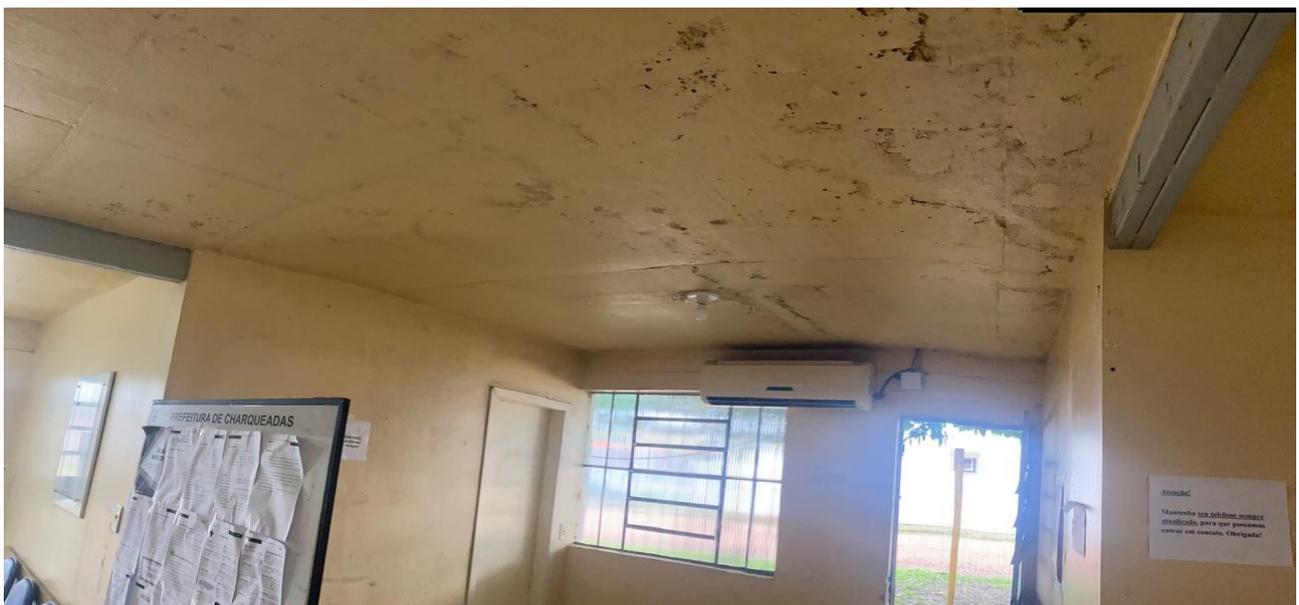
O único ar-condicionado da sala de espera está com defeito.

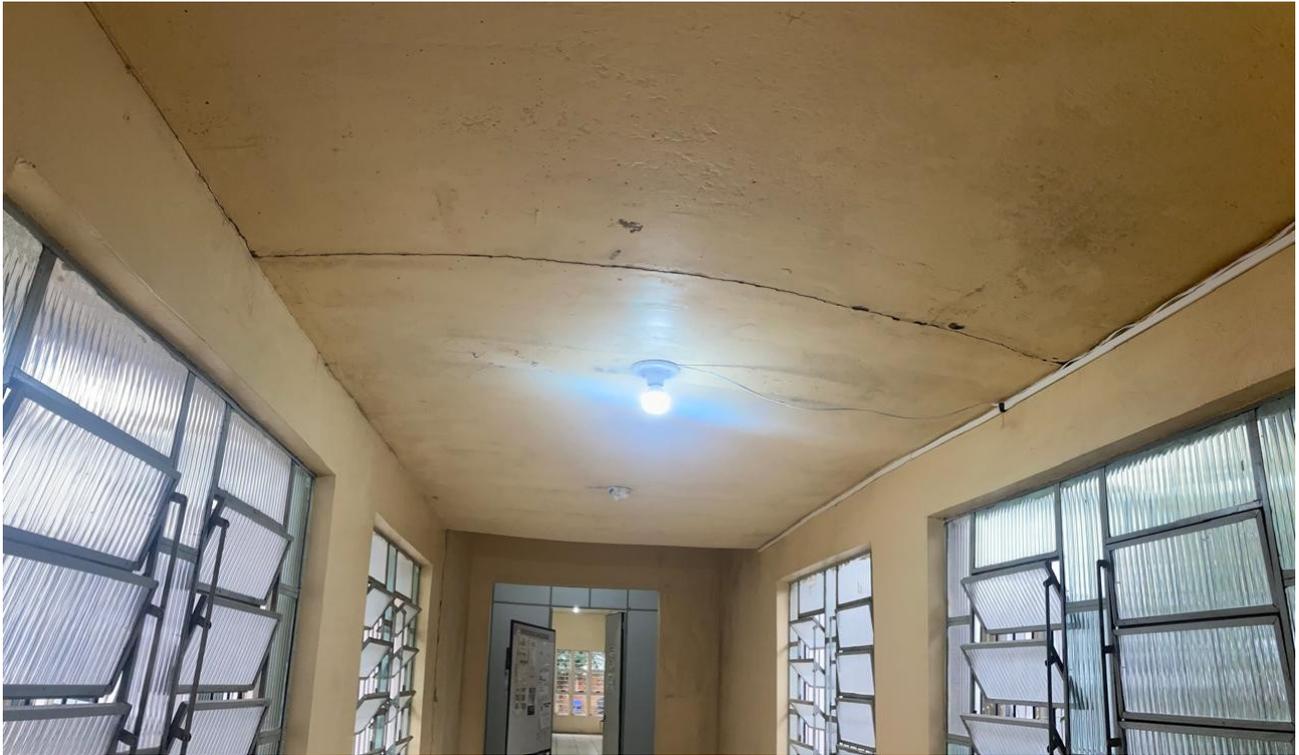
Rachadura e mofo no teto do corredor central.

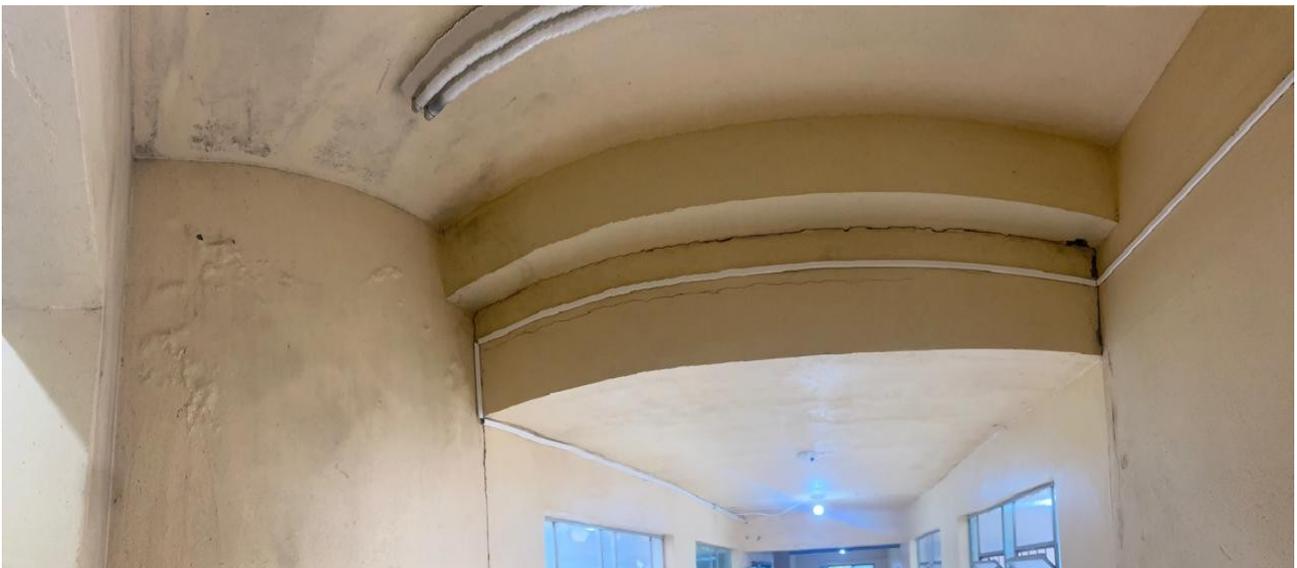
Rachadura e bolor na marquise do corredor central.

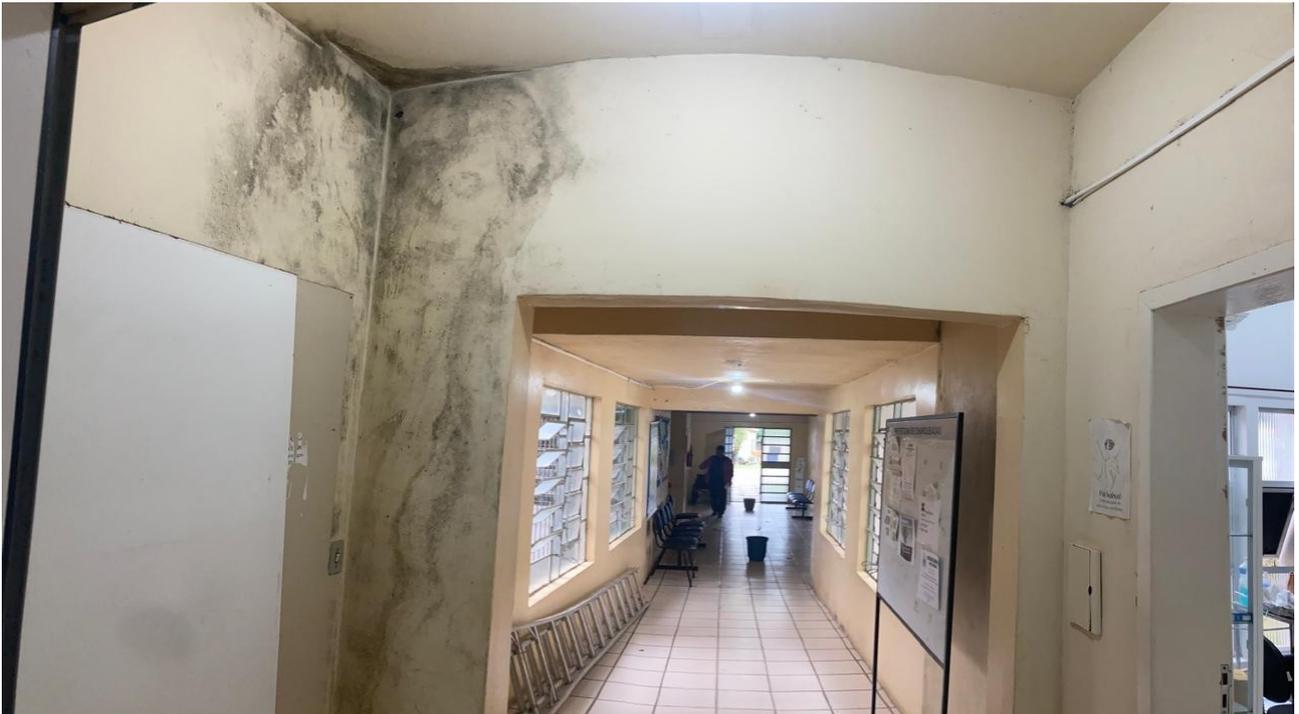
Na foto abaixo se pode visualizar, além da grande área mofada, uma escada, a qual foi deixada por uma das Equipes de Manutenção da Secretaria Municipal de Saúde, há uns 15 (quinze) dias, quando esteve na USF Central. O pessoal subiu ao telhado e, depois, informaram que haviam realizado a limpeza das calhas. Ficaram de regressar para “consertar um buraco na laje”, que haviam encontrado, mas, até o dia 25/06, mas retornaram para concluir o trabalho. Outra Equipe de Manutenção foi até a USF na manhã de 19/06/2024 (dia da denúncia), olharam o telhado e comunicaram que retornariam à tarde para “abrir outros buracos” para escoamento da água da chuva, mas não mais apareceram para fazer o serviço.

Parede mofada e a escada, que continua aguardando, no corredor central.

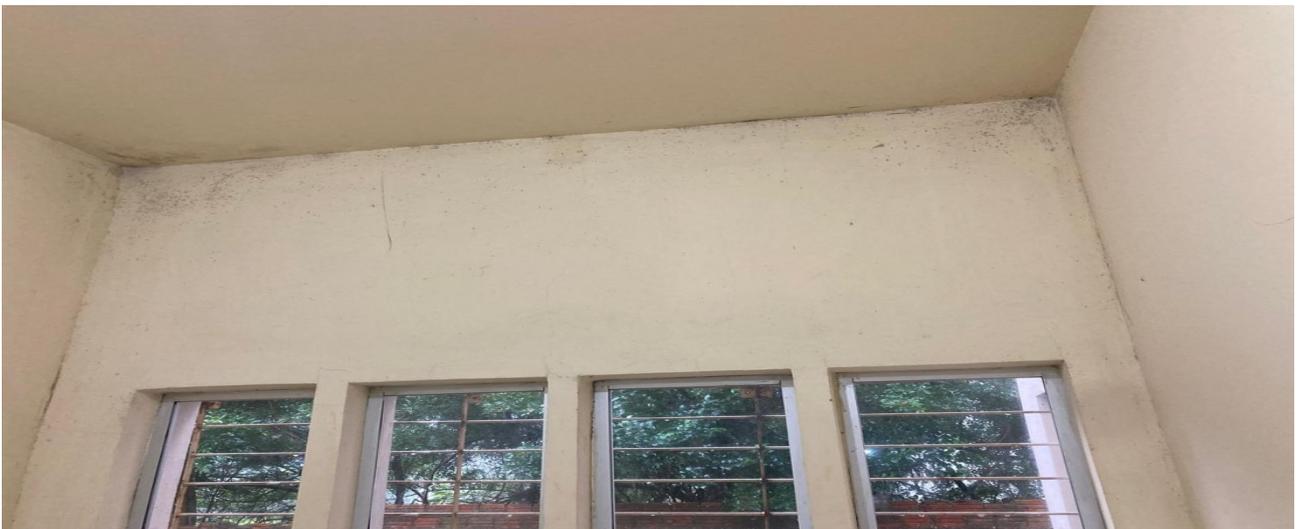
Corredor interno com parede mofada, parte dos fundos.

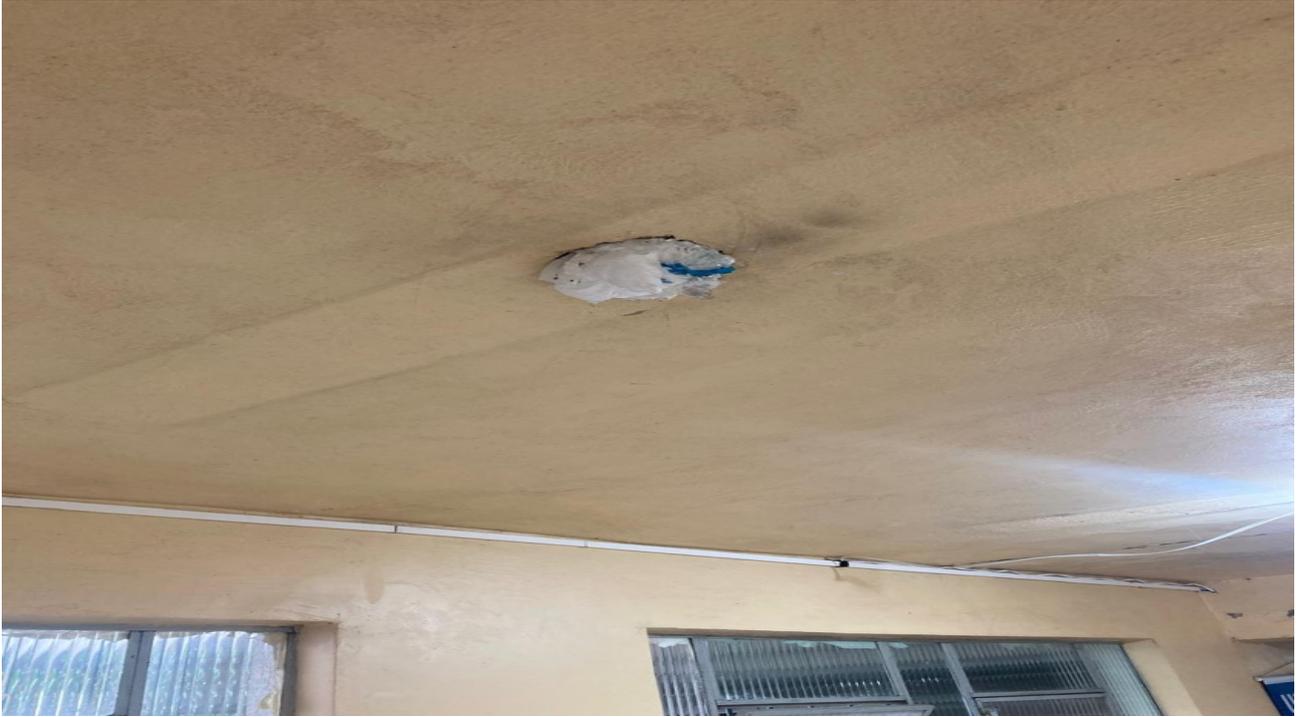
Bico de lâmpada, envolto com sacola plástica, e teto mofado, no corredor central.

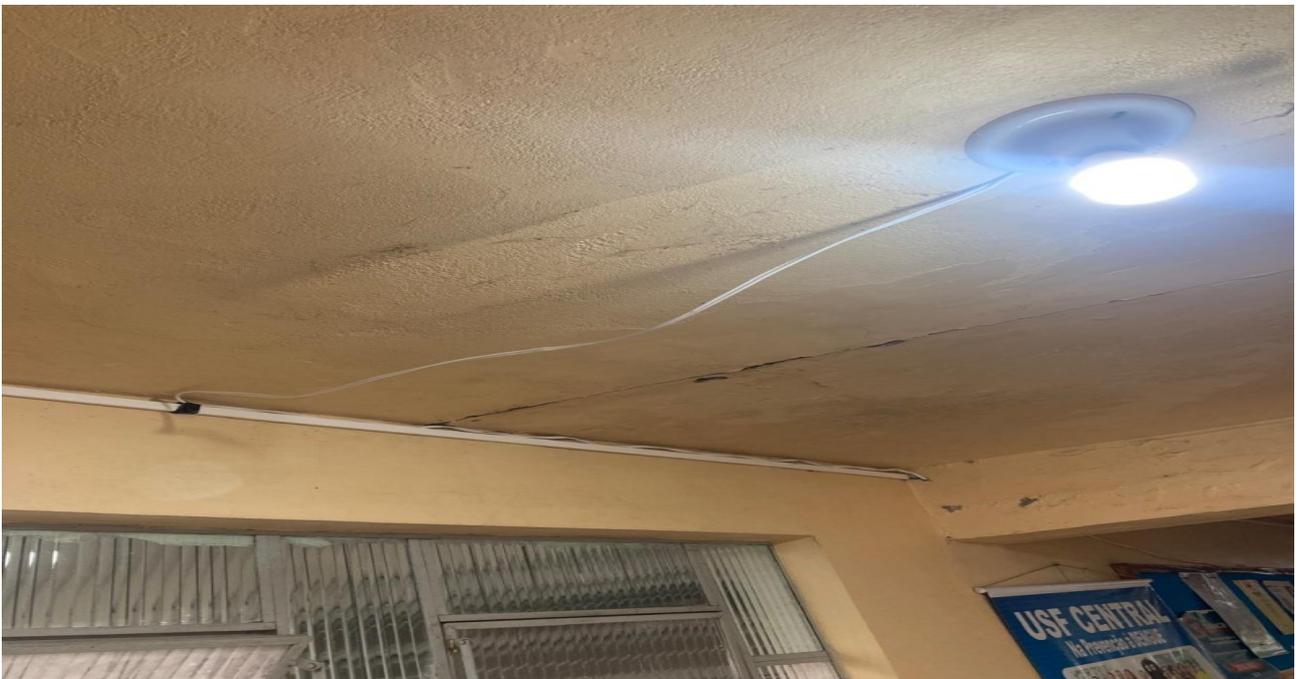
Religação improvisada de lâmpada no corredor.

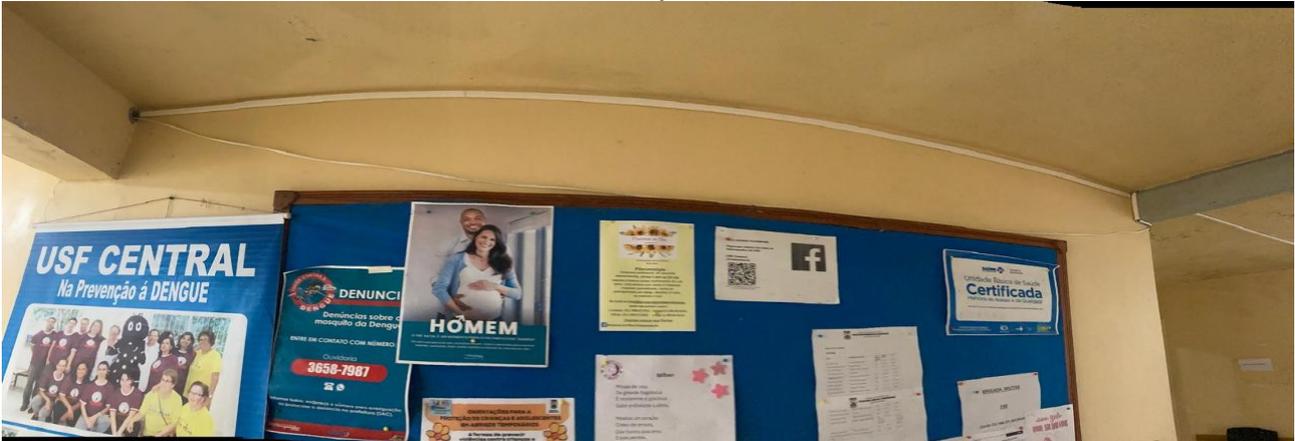
Fio para religação.

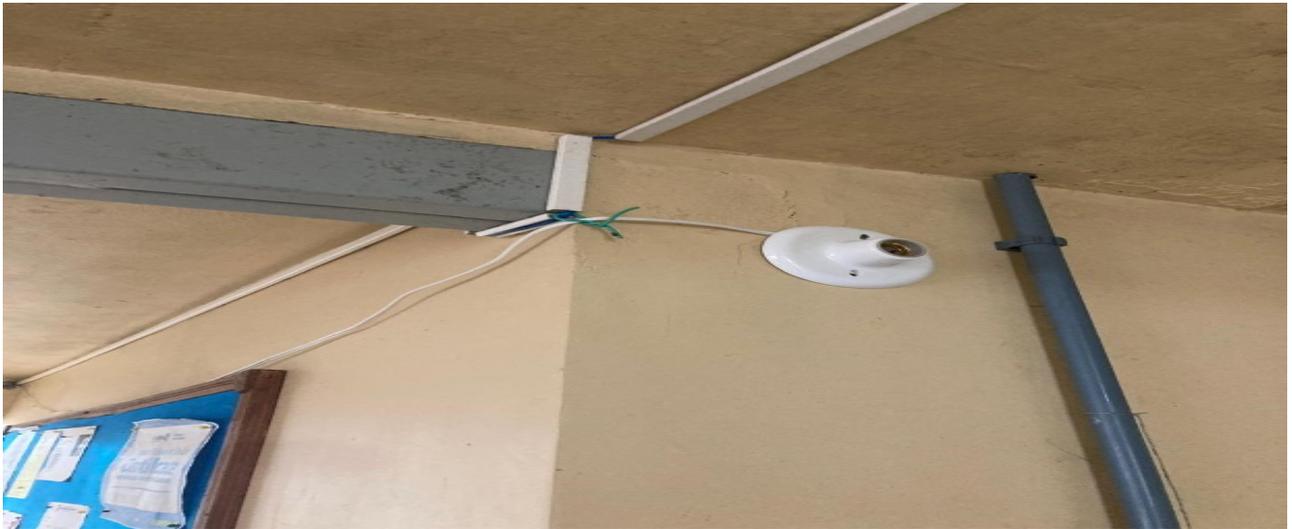
“Improvisação elétrica”

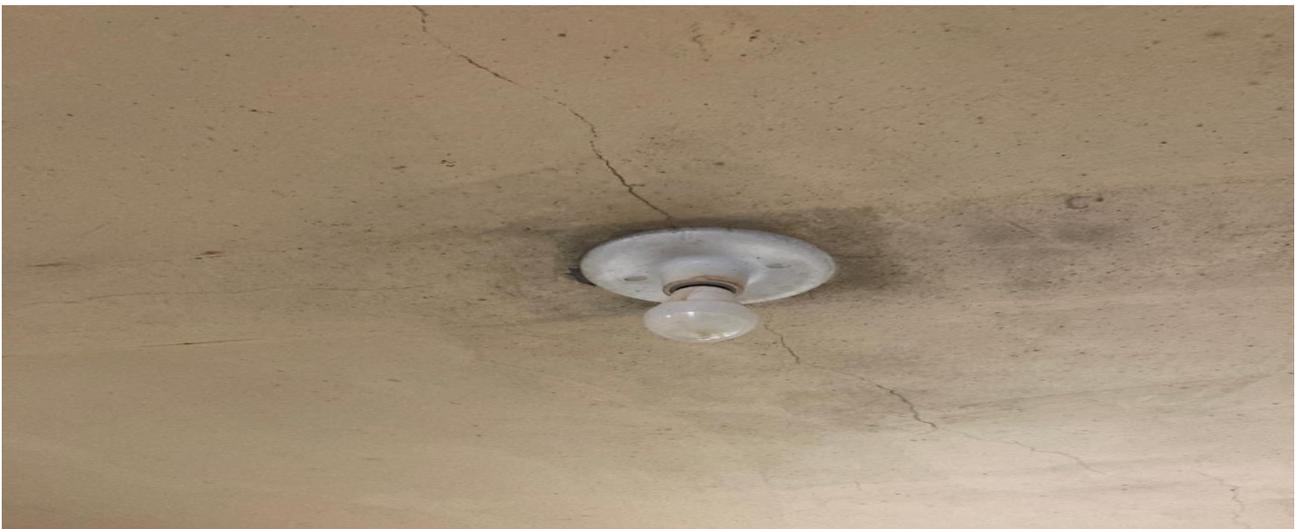
Bico com lâmpada interditado.

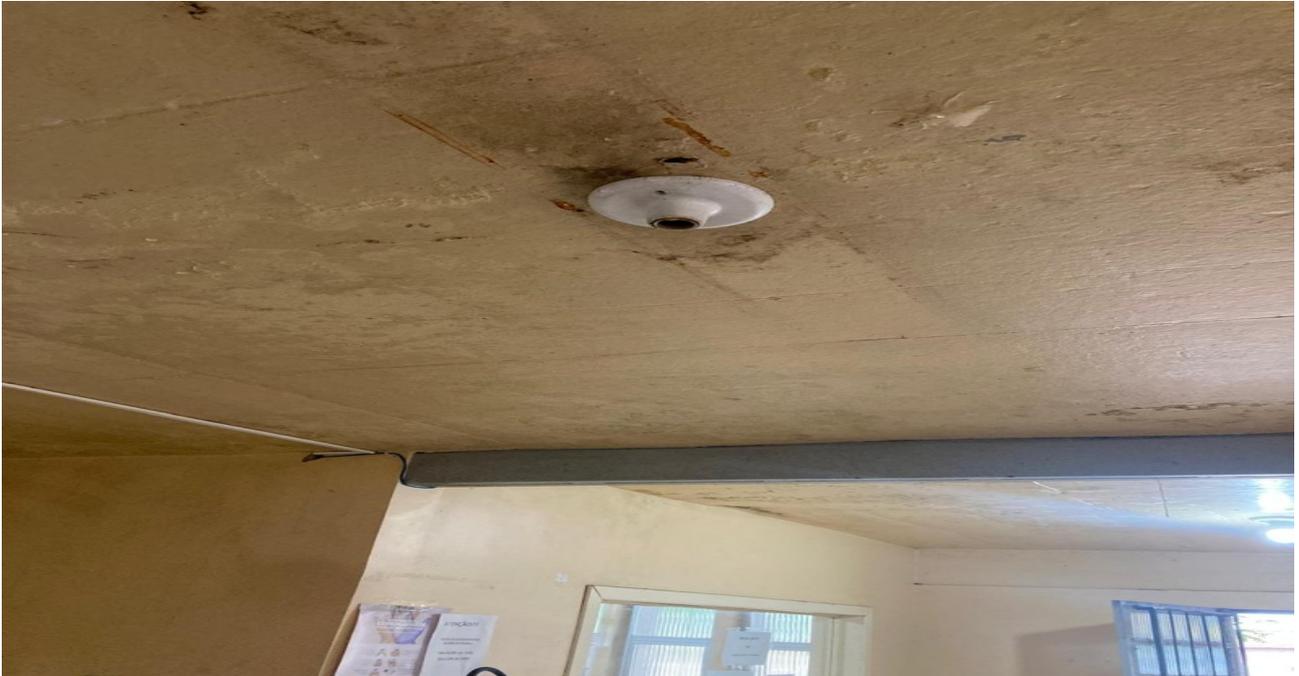
Bico interditado.

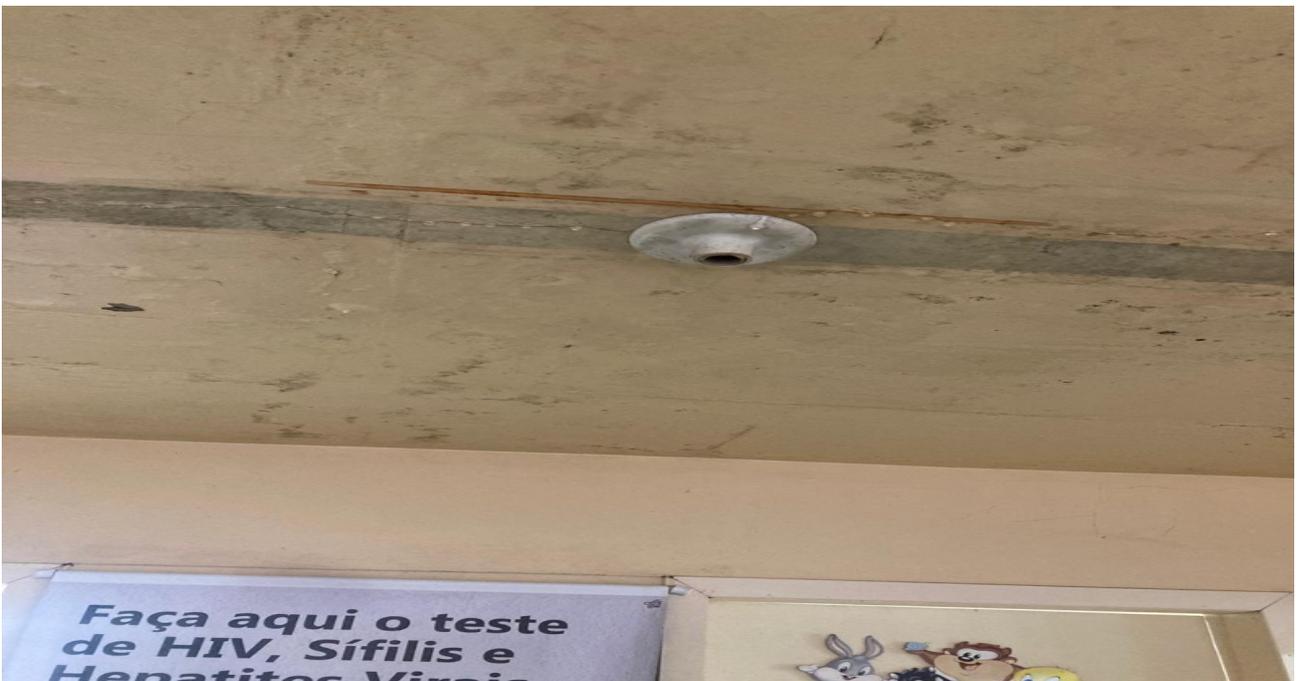
Bico interditado.

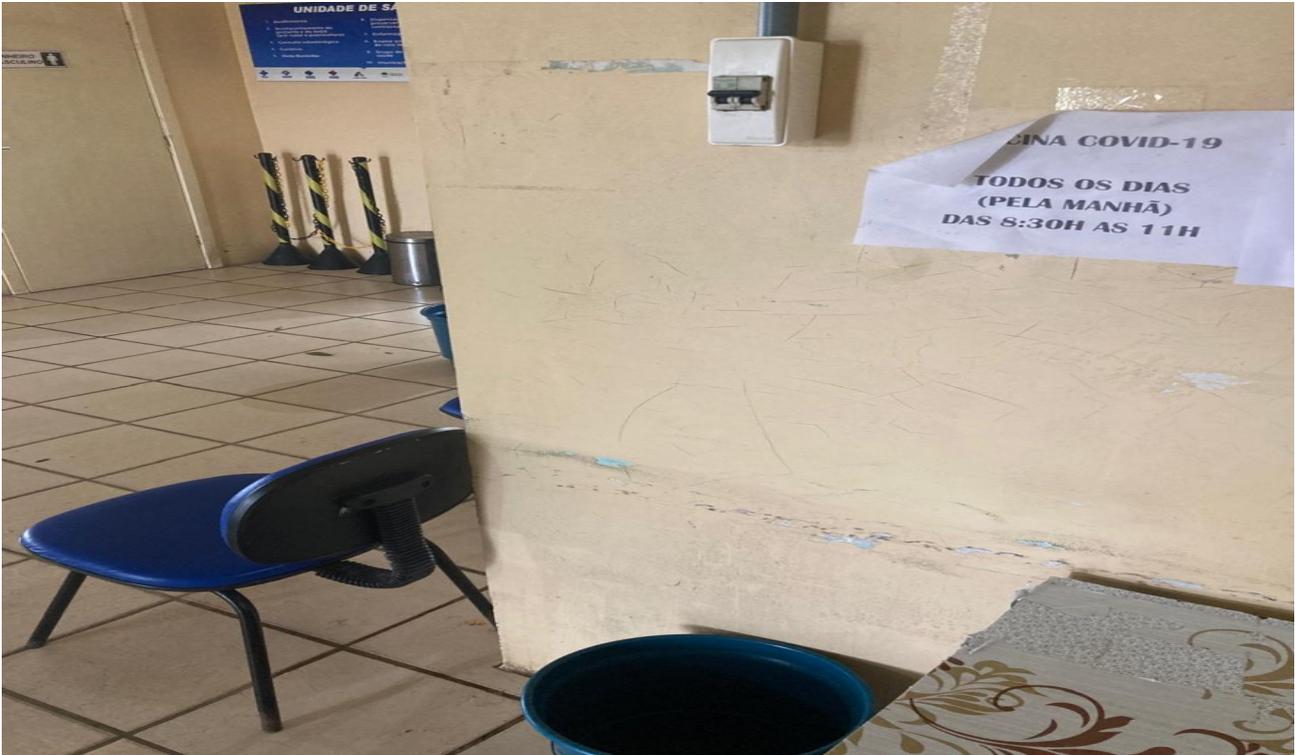
Água escorrendo pelo disjuntor elétrico.

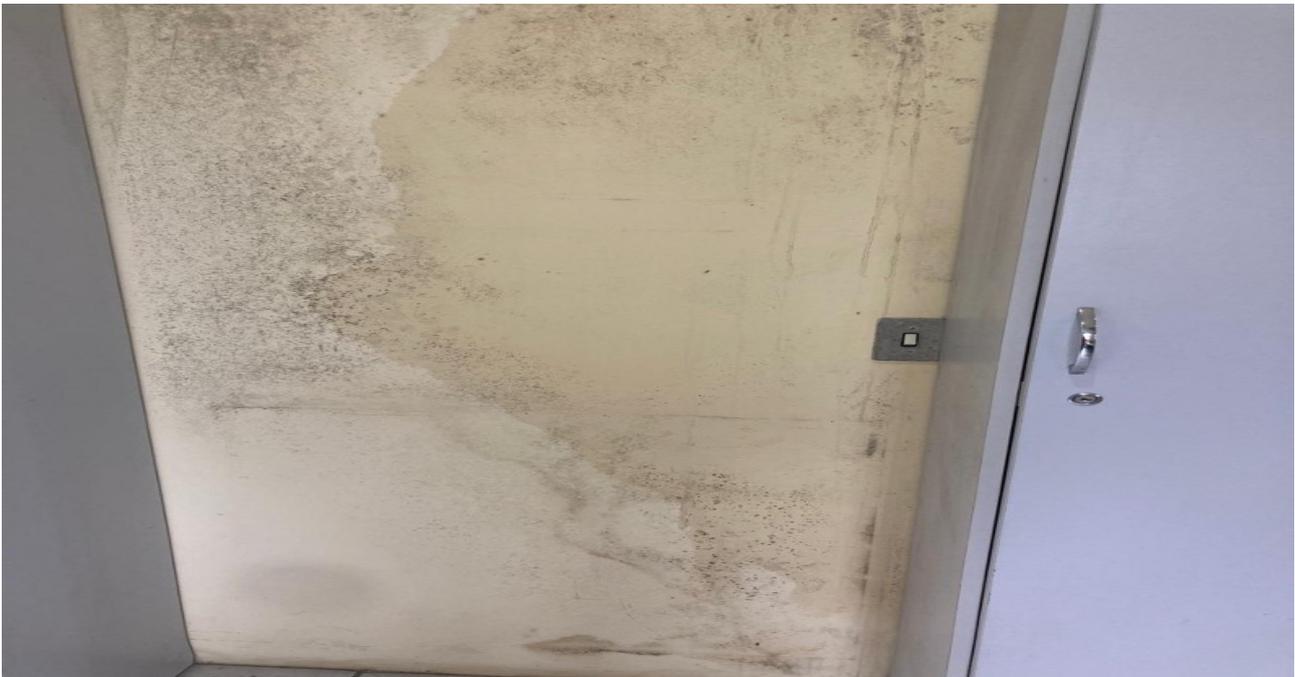
Umidade se espalhando a partir do interruptor de lâmpada.

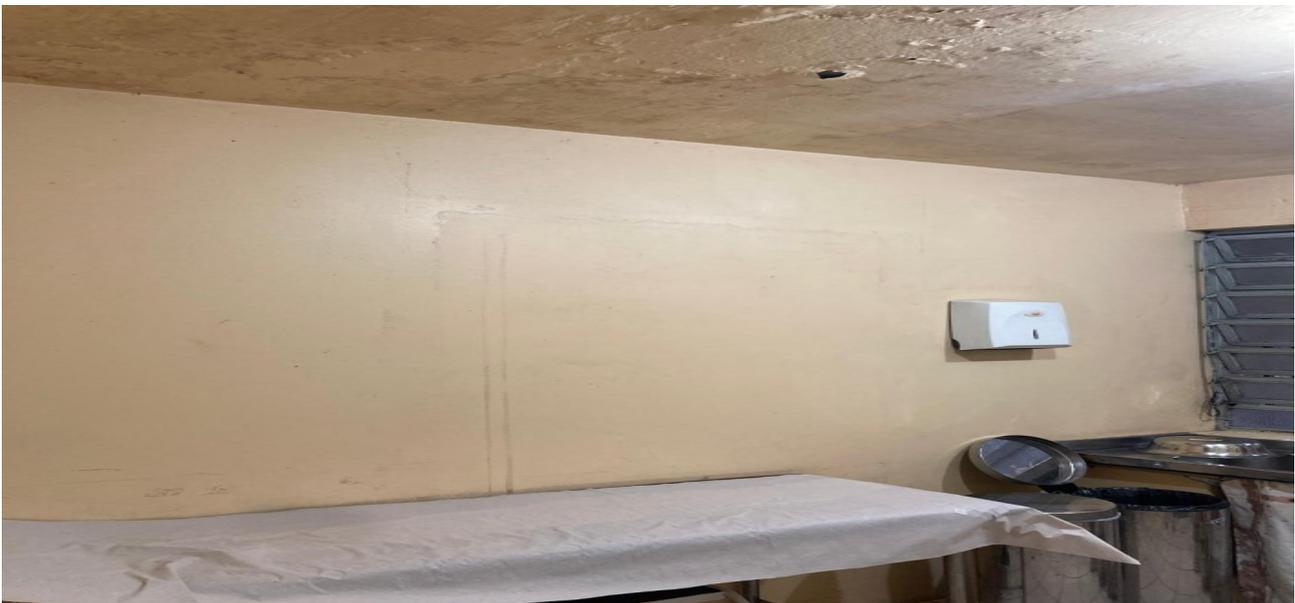
Mofo, infiltração e reboco caindo no teto. Como fazer algum procedimento, nestas condições?

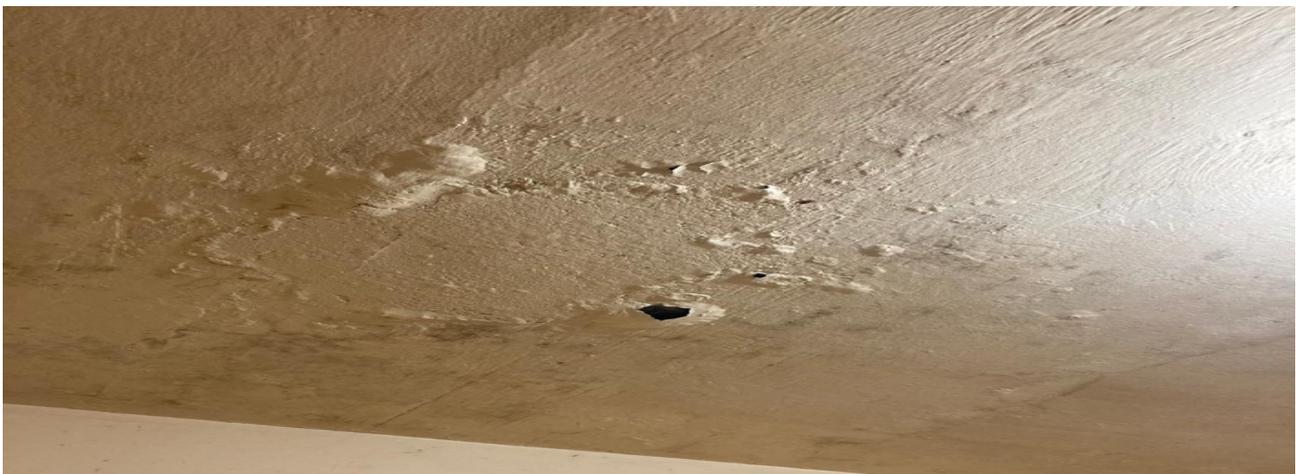
Pode-se observar, também, que há rachaduras no teto da Sala de Curativos e Procedimentos.

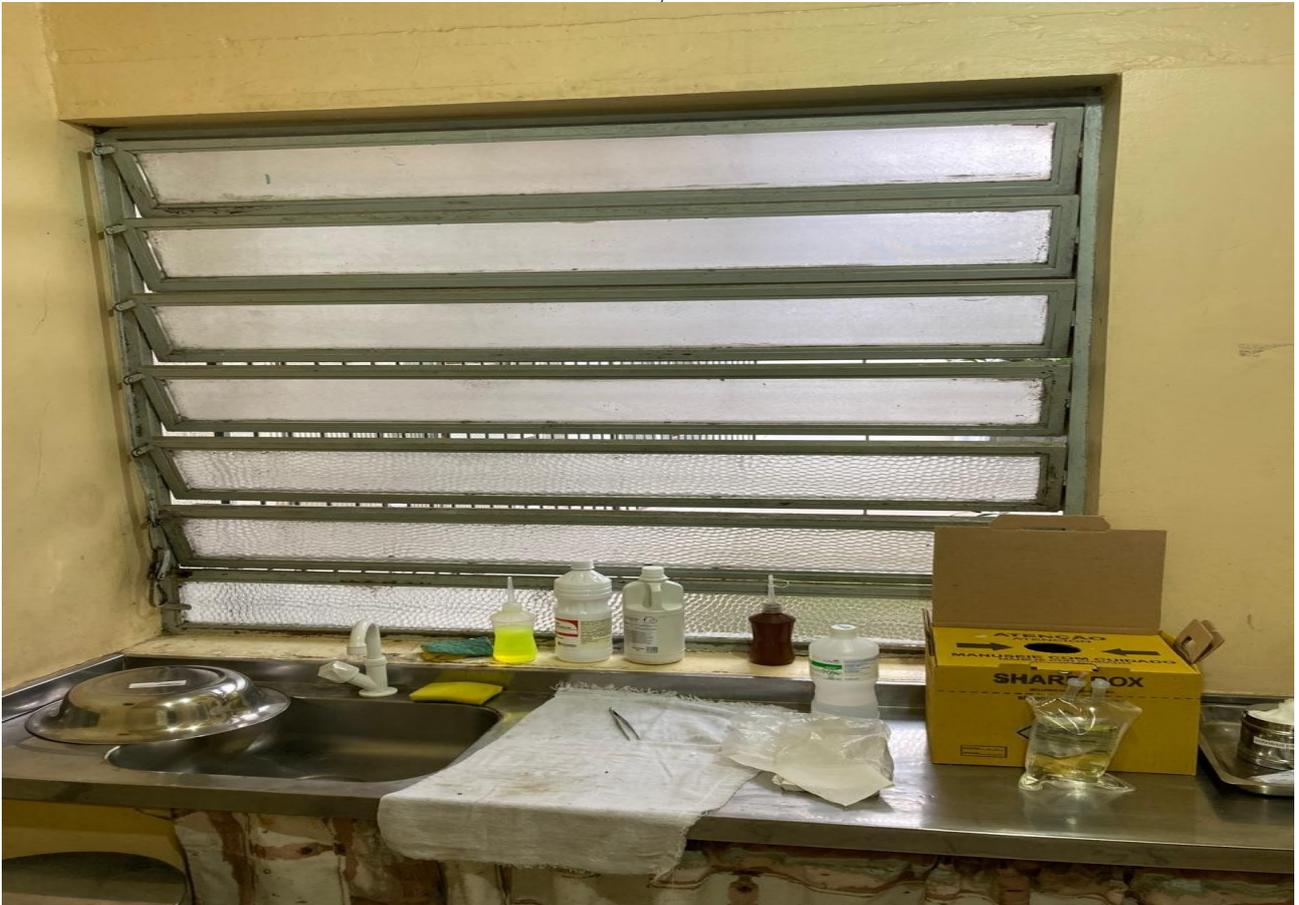
Janela basculante quase não abre e a sala fica com pouca ventilação. E o trinco está quebrado.

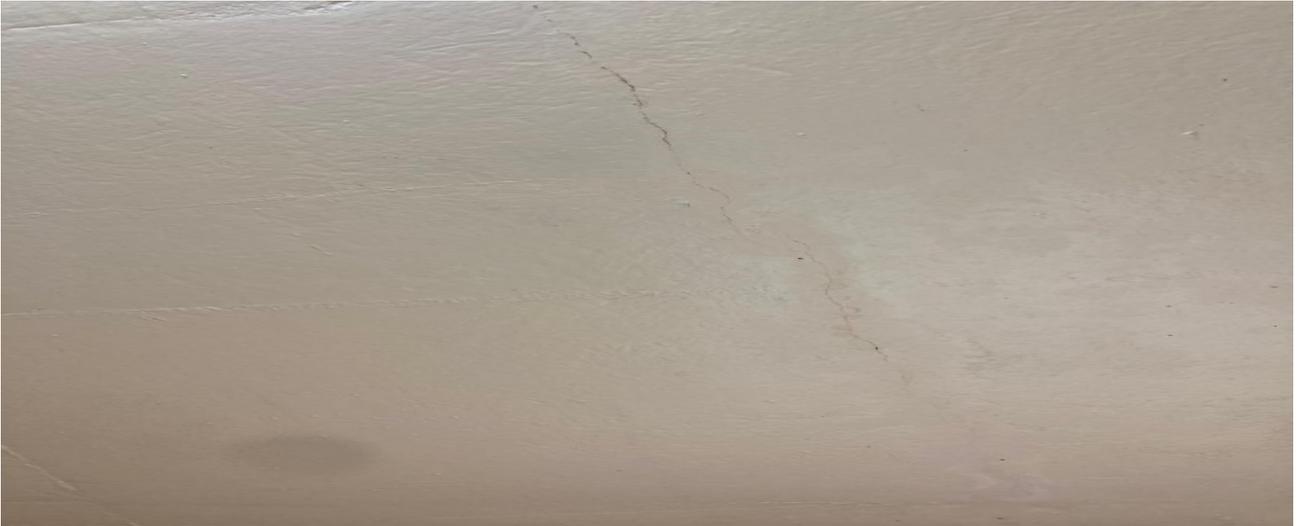
Goteiras e rachaduras no teto Sala de Vacinas.

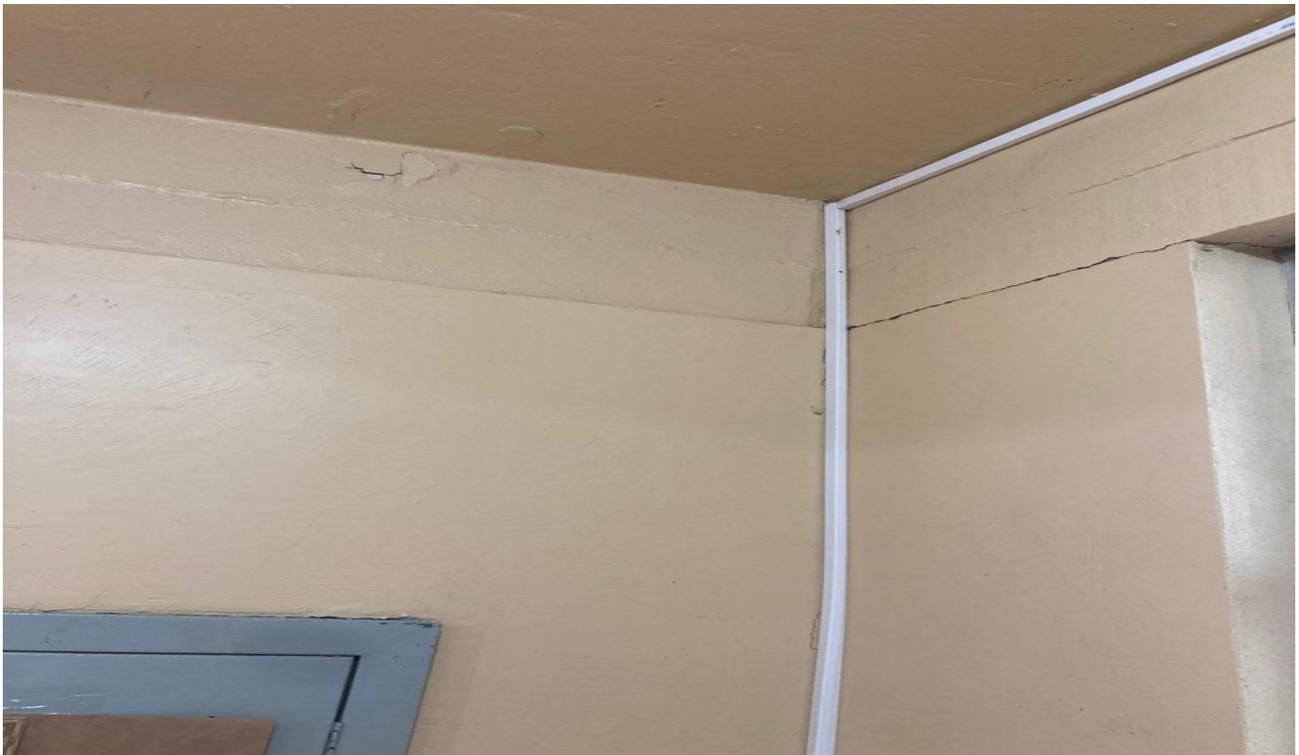
Rachaduras e reboco descascando, na Sala de Vacinas.

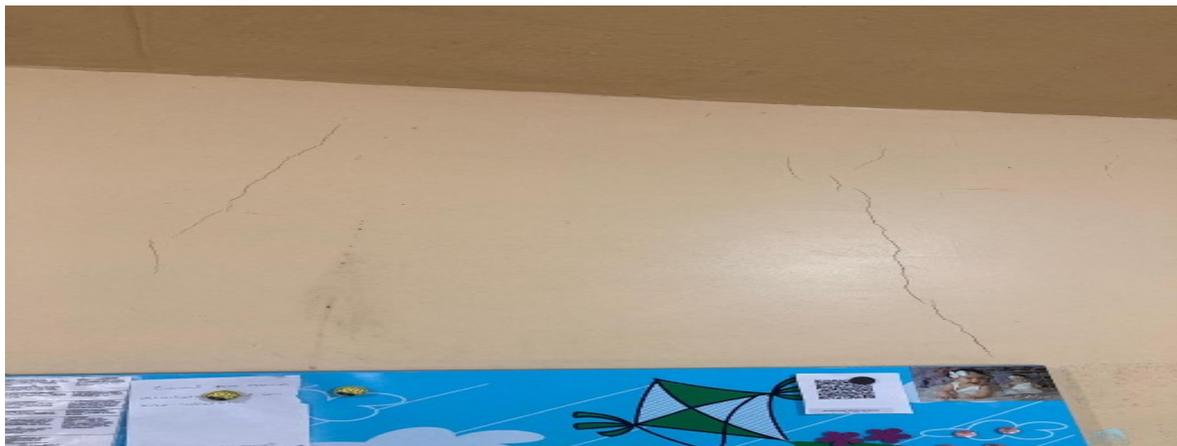
Rachaduras e início de mofo na parede do Ambulatório.

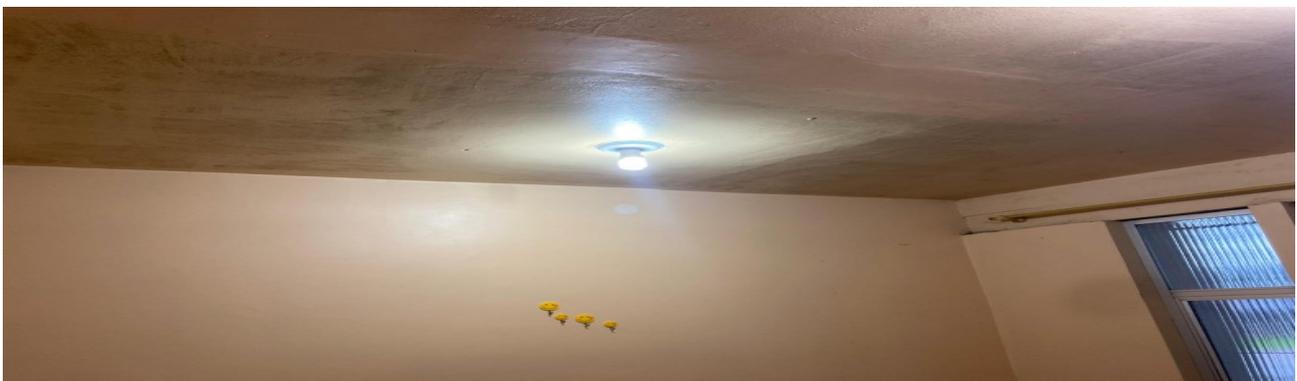
Mofo tomando conta do teto da Sala de Psicologia.

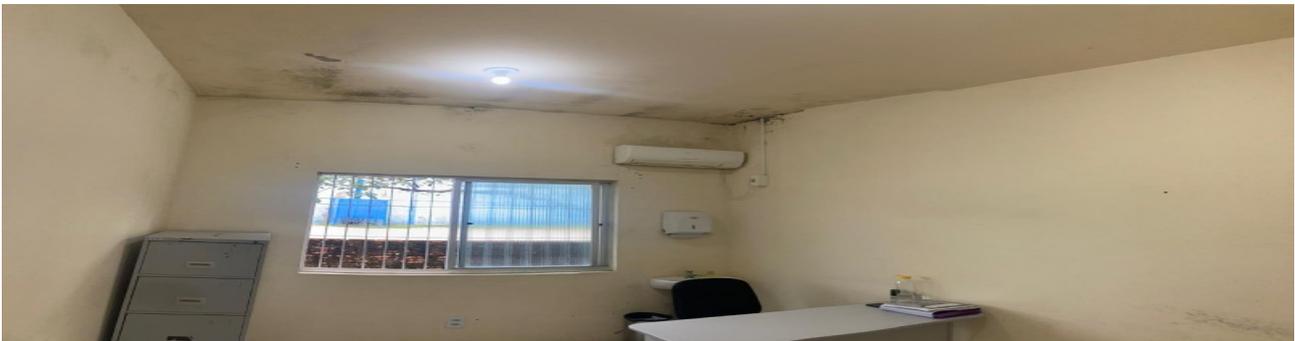
Nota-se uma quantidade de mofo e ar-condicionado estragado.

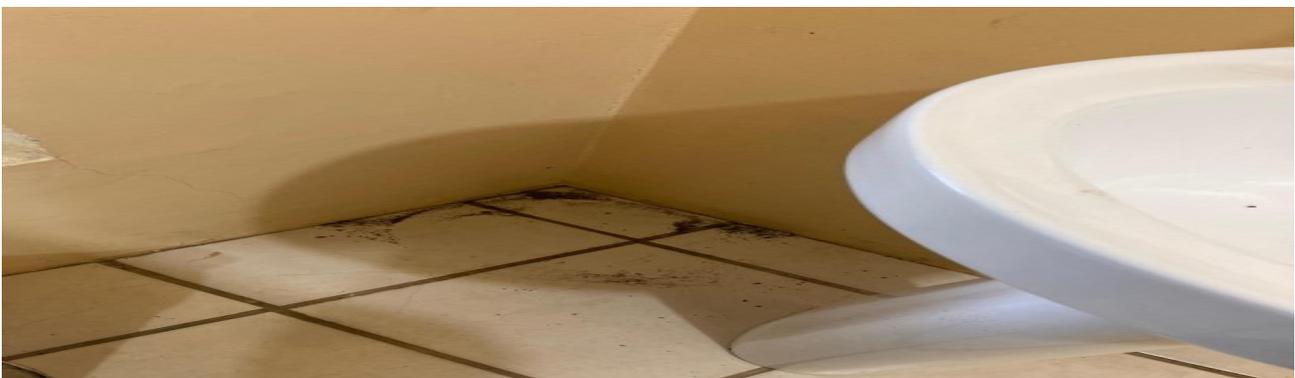
Sala de atendimento em psicologia, com foco de formigas.

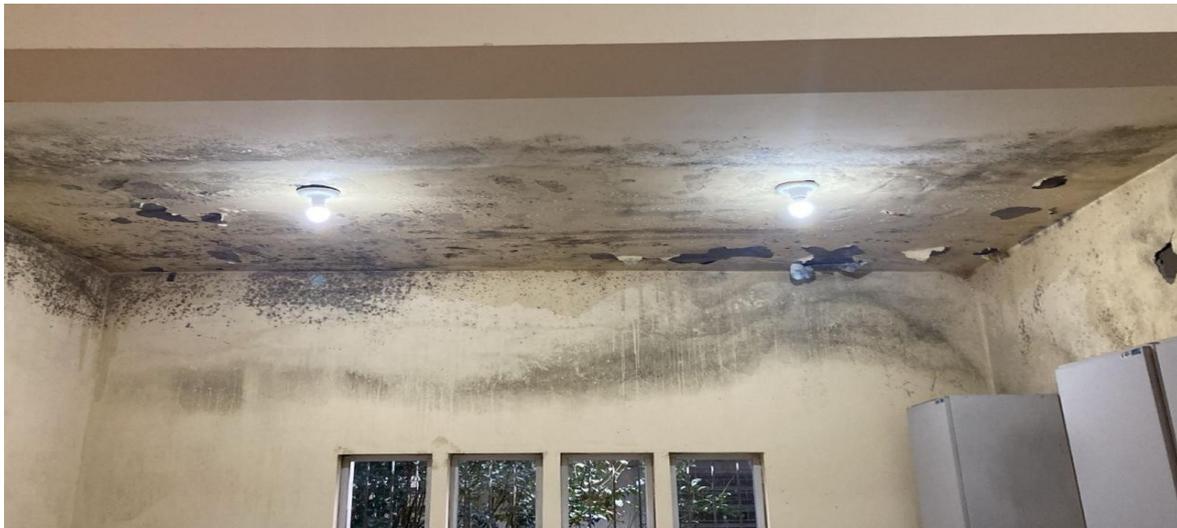
A Sala tem uso coletivo para reuniões e para uso frequente e diário dos Agentes Comunitários de Saúde, mas está muito mofada, insalubre para o trabalho dos ACS ou mesmo para as reuniões. O ar-condicionado está estragado, há seis meses.

Fotos, com detalhes do teto da Sala de Reuniões e dos ACS.

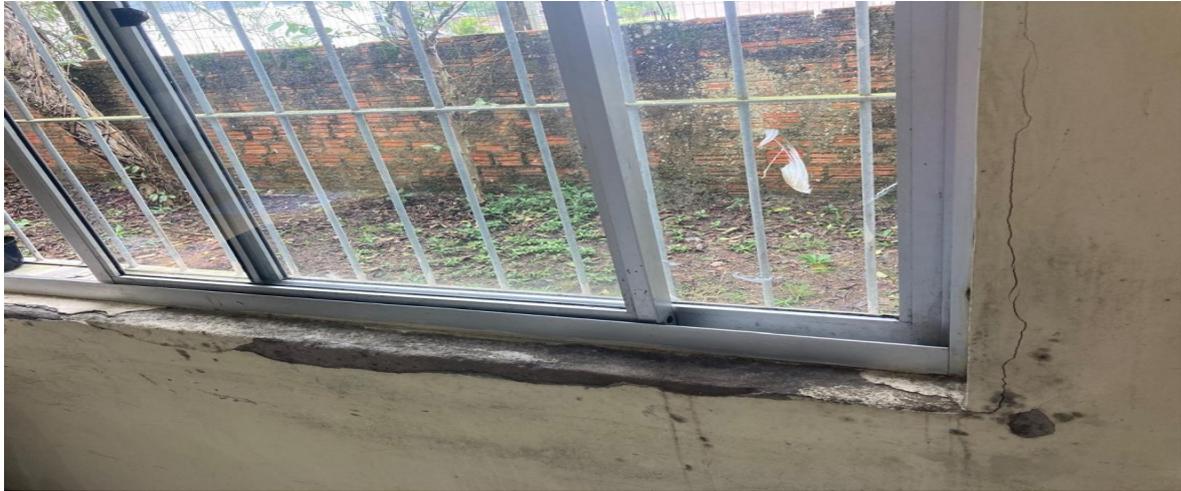
Detalhe da janela de Reuniões e dos ACS, onde mostra rachadura ao lado e reboco caindo.
