RELATÓRIO DE VERIFICAÇÃO DE DENÚNCIA UNIDADE DE SAÚDE DA FAMÍLIA CENTRAL – USF CENTRAL

**Condições estruturais precárias e insalubres da USF Central,
Riscos aos usuários e aos trabalhadores em saúde.**

19, 20 e 25 de junho de 2024.

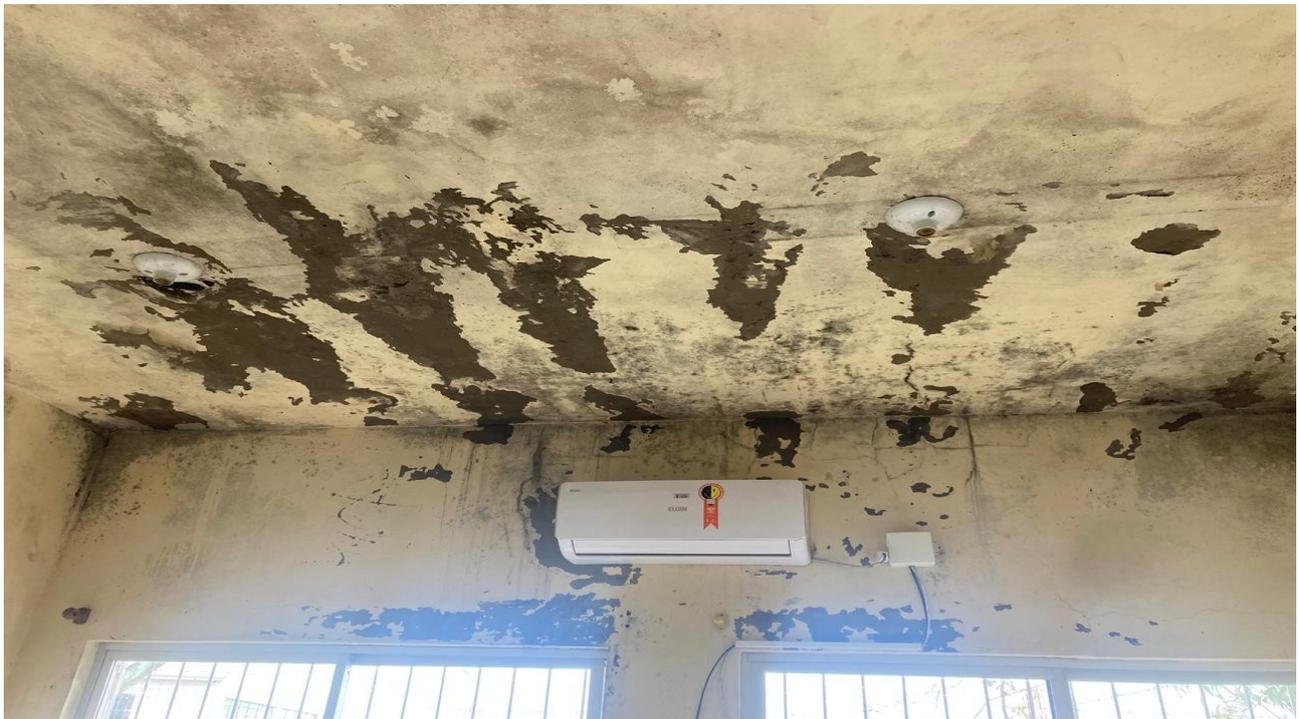
A rede elétrica desta antiga sala de reuniões está desativada por causa dos riscos. No entanto, esse ar-condicionado estava em funcionamento e a USF aguarda, há mais de seis meses, que seja transferido para a sala de curativos, a qual, como já referido, tem problemas de ventilação. Por outro lado, dadas as condições ao redor, não causará estranheza se este aparelho já estiver estragado.

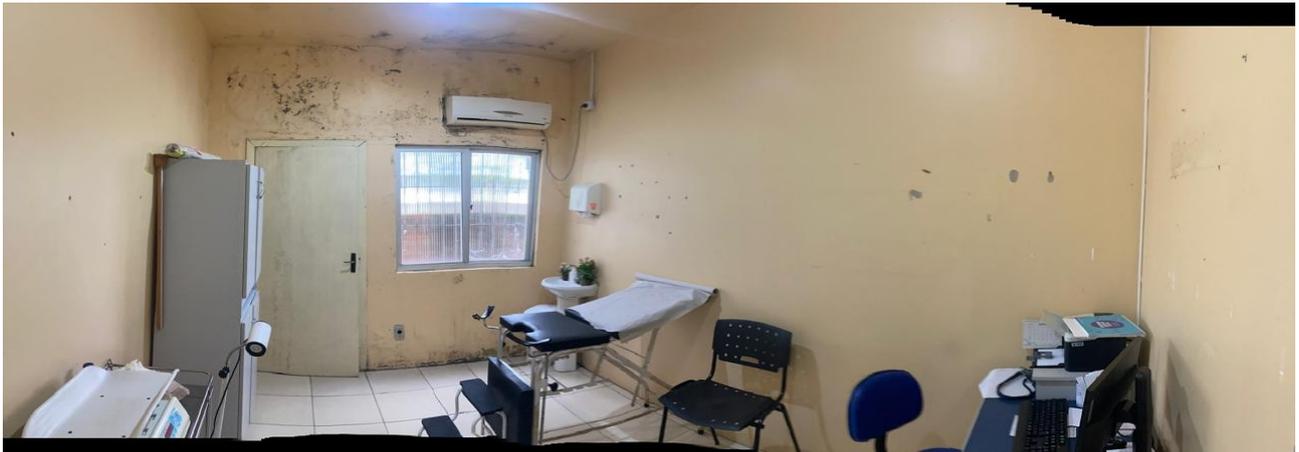
Parede mofada. Entrada de água pelo ar-condicionado.

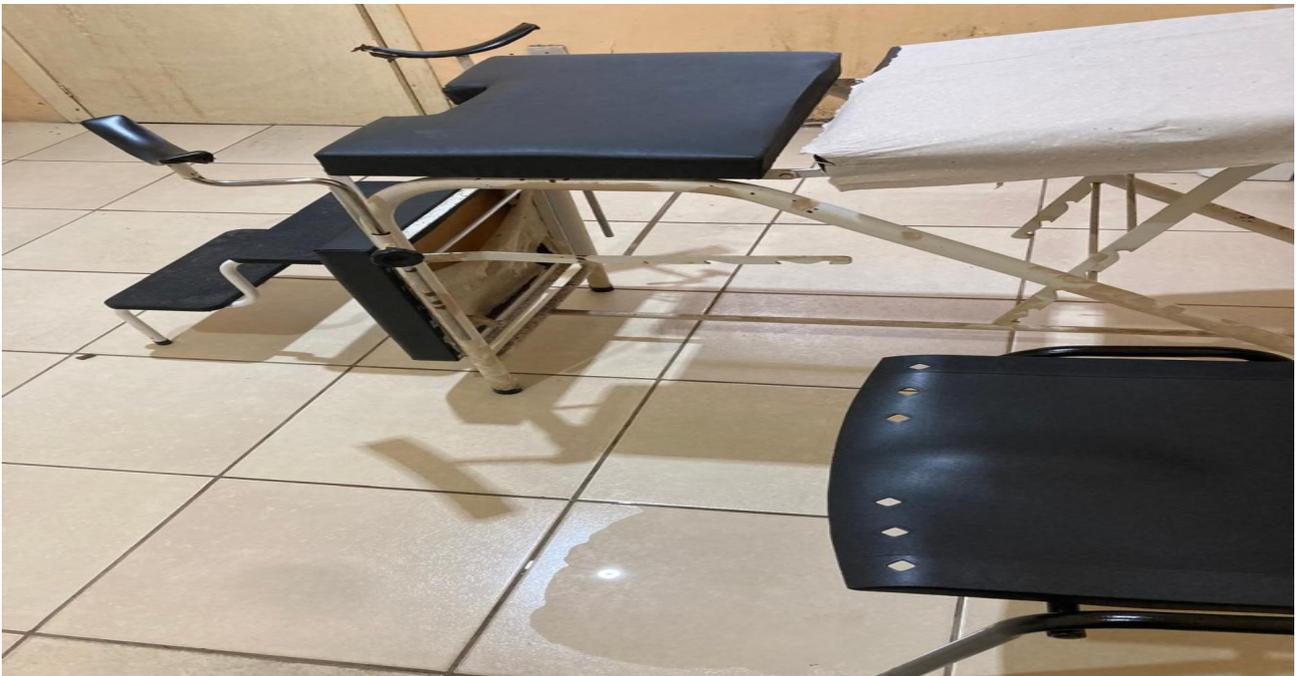
Piso alagado.

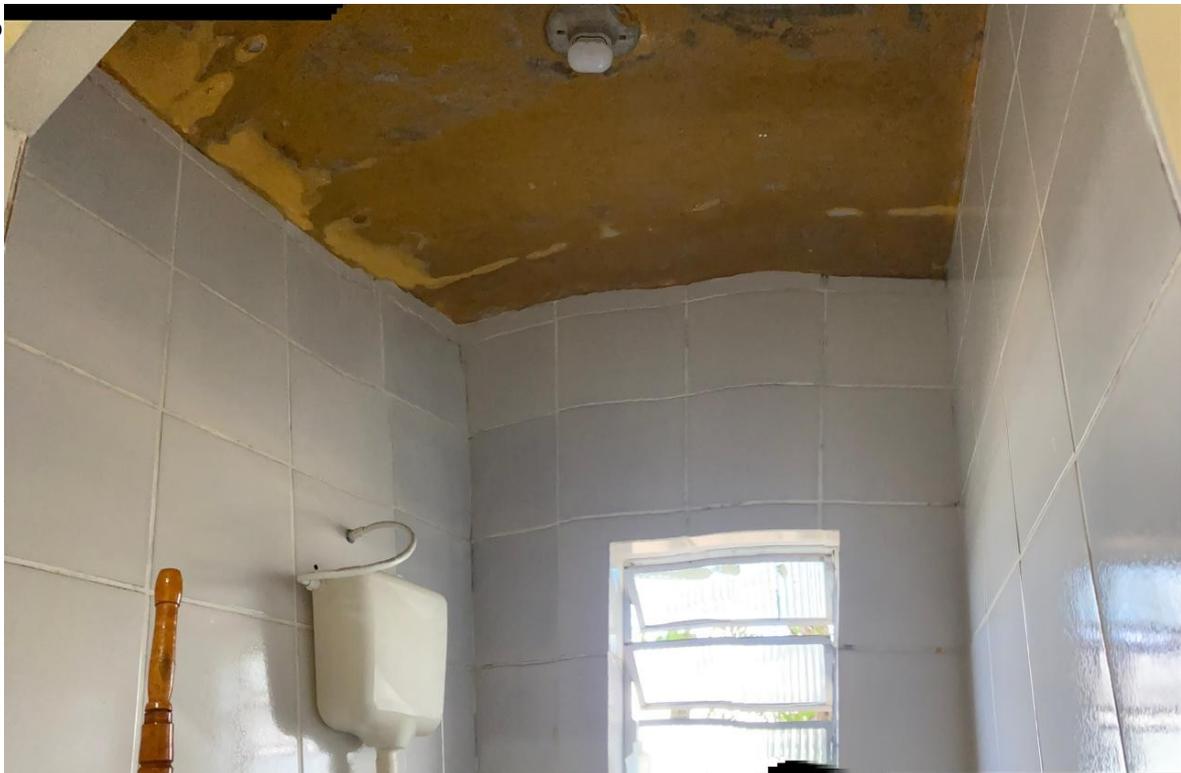
Teto

mofado do lavabo da sala da Enfermeira.

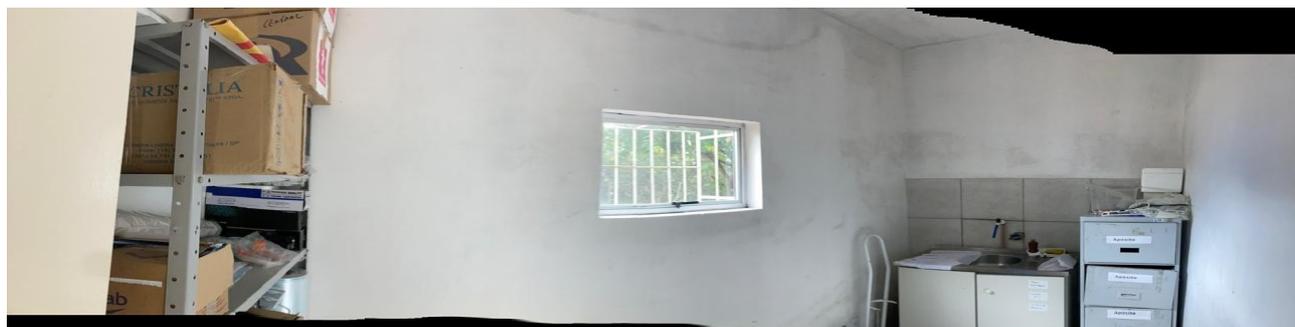
Foto panorâmica: Expurgo com paredes bem mofadas

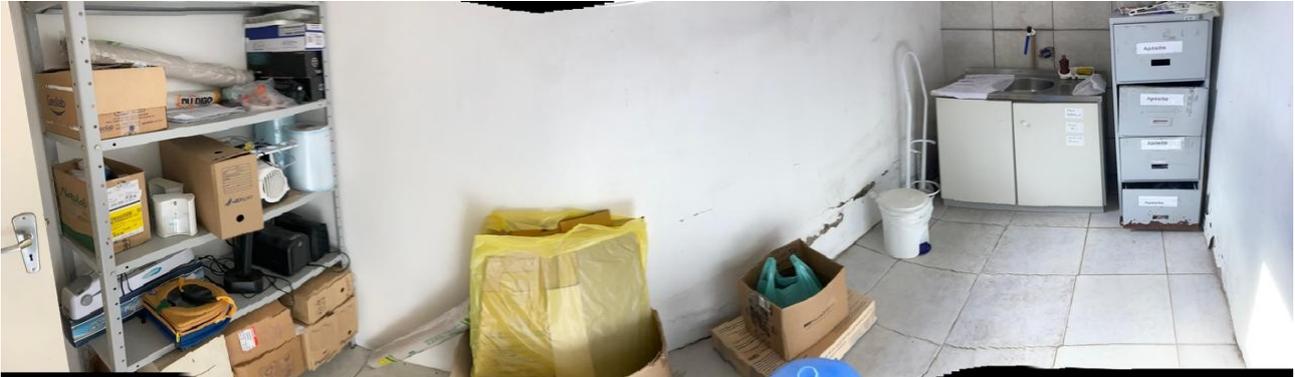
Foto Panorâmica: parede do expurgo com rachadura e descascando o reboco.

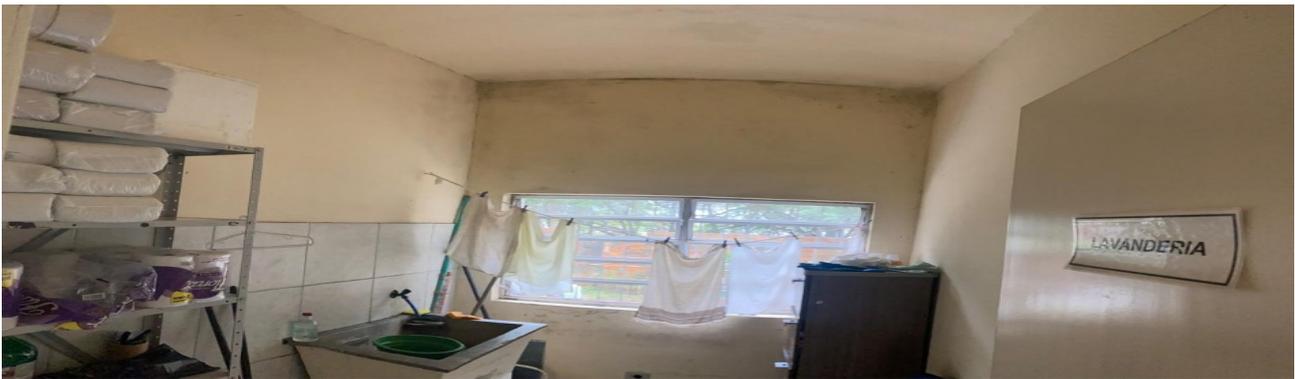
Sala apresentando mofo.

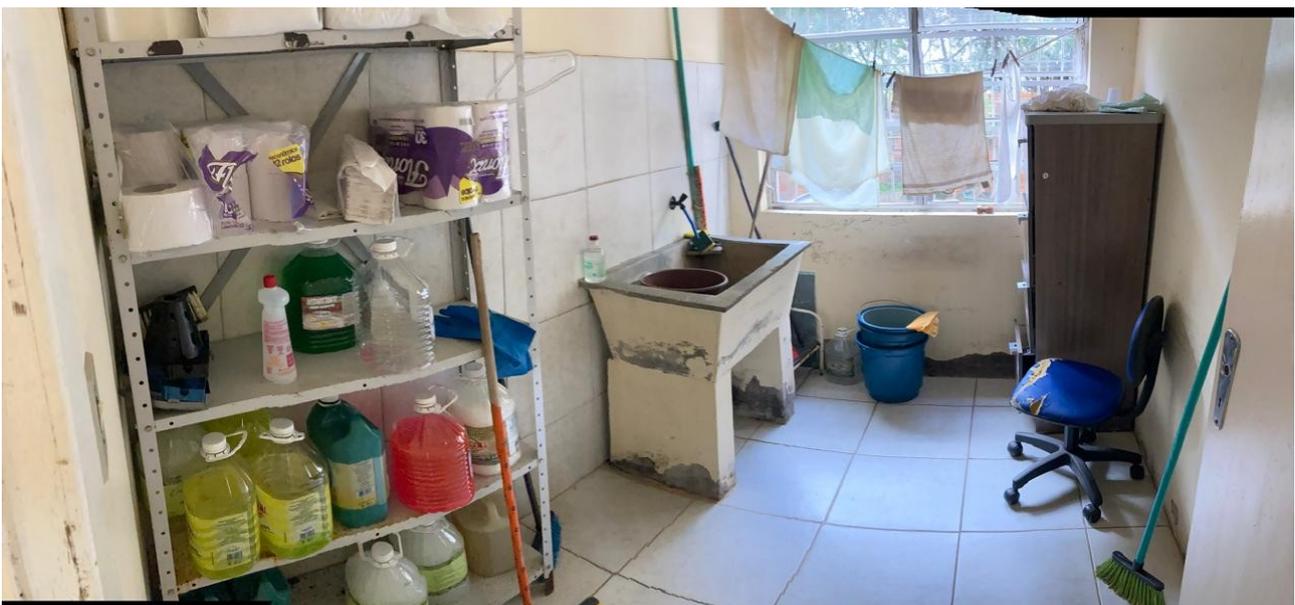
Foto panorâmica: parede da lavanderia com infiltração e caindo o reboco.

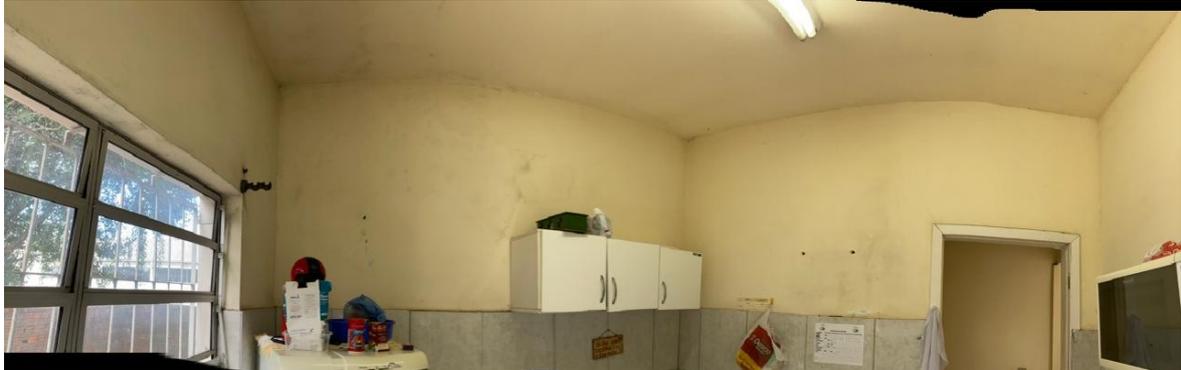
Vista panorâmica das paredes e teto mofados, na cozinha.

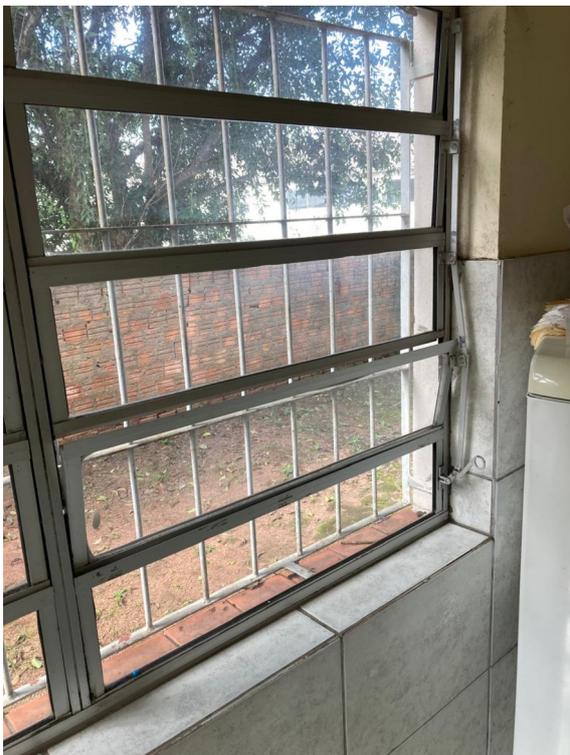
Basculante da cozinha com trinco estragado. E não é possível fechar.

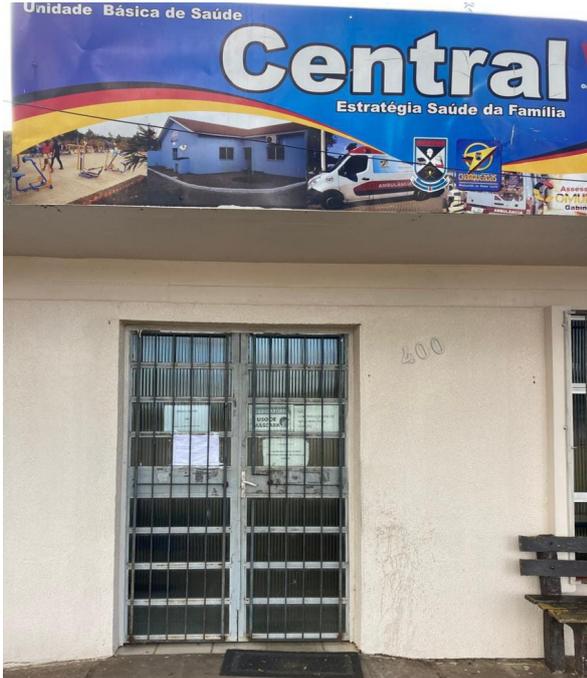
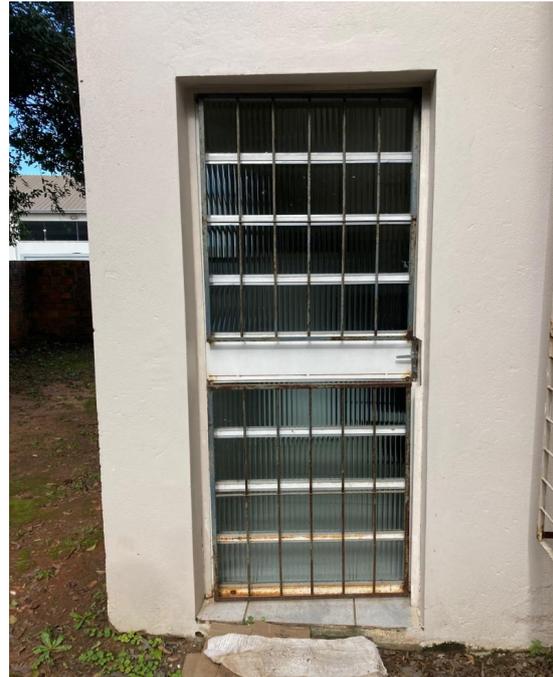
As portas da frente e dos fundos da USF Central têm grades, mas as fechaduras são frágeis.

- 4. Adote medidas para a segurança** da USF Central;
- 5. Adote medidas para novas embalagens destinadas ao armazenamento do lixo contaminado.**
- 6. Adote medidas necessárias para o licenciamento ambiental de todas as Unidades de Saúde, nos termos da legislação ambiental vigente.**

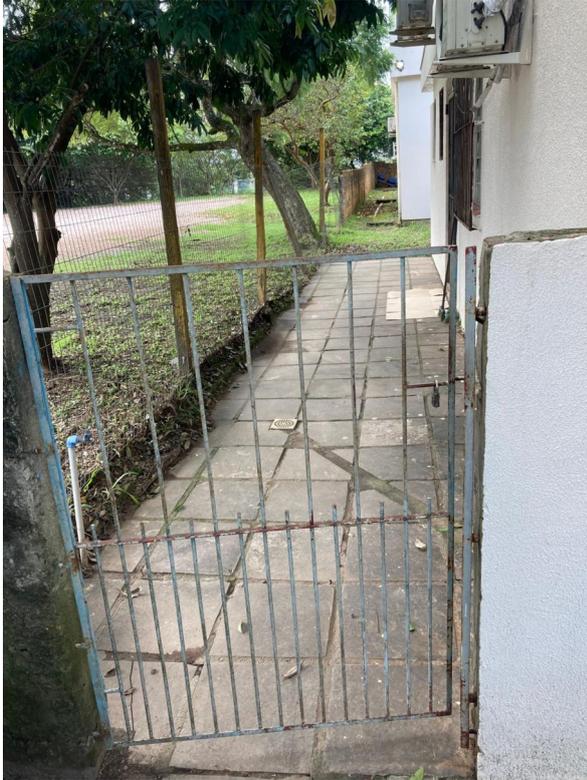
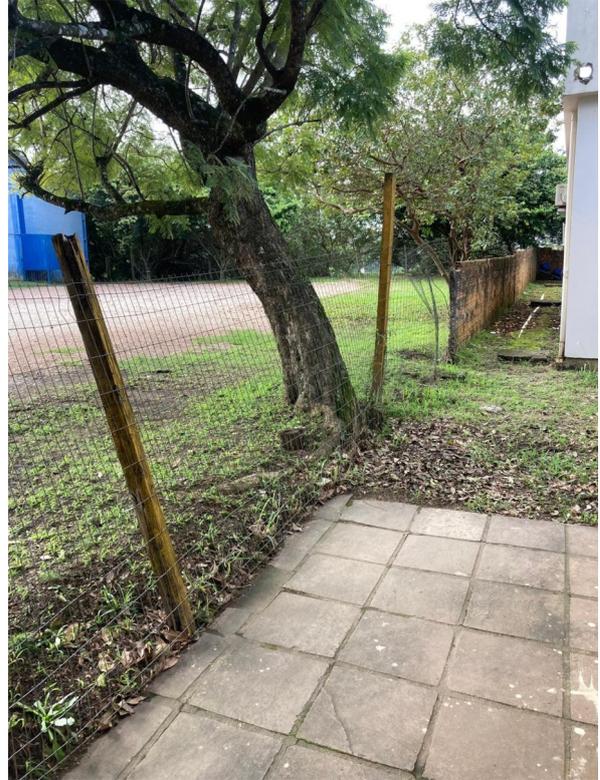
Cercamento precário para a segurança da USF Central.

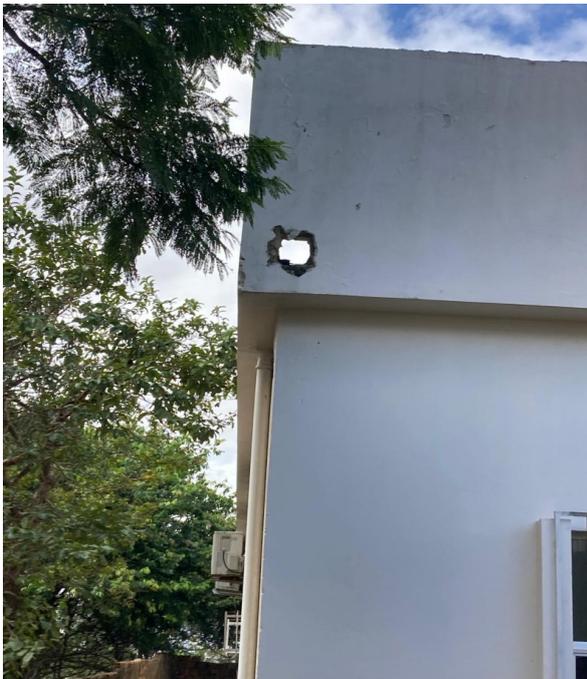
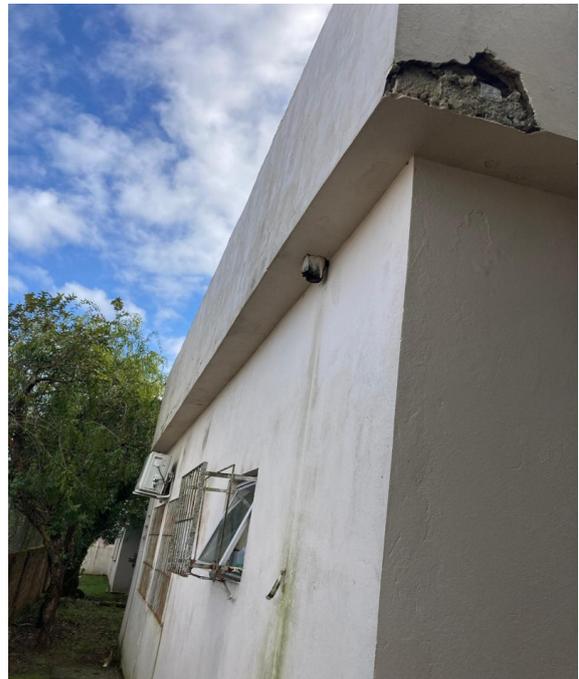
A “solução” da Equipe de Manutenção para escoar a água do telhado.
No dia 19/06, uma das Equipes ficou de fazer novos “buracos”, mas não mais retornou a USF.

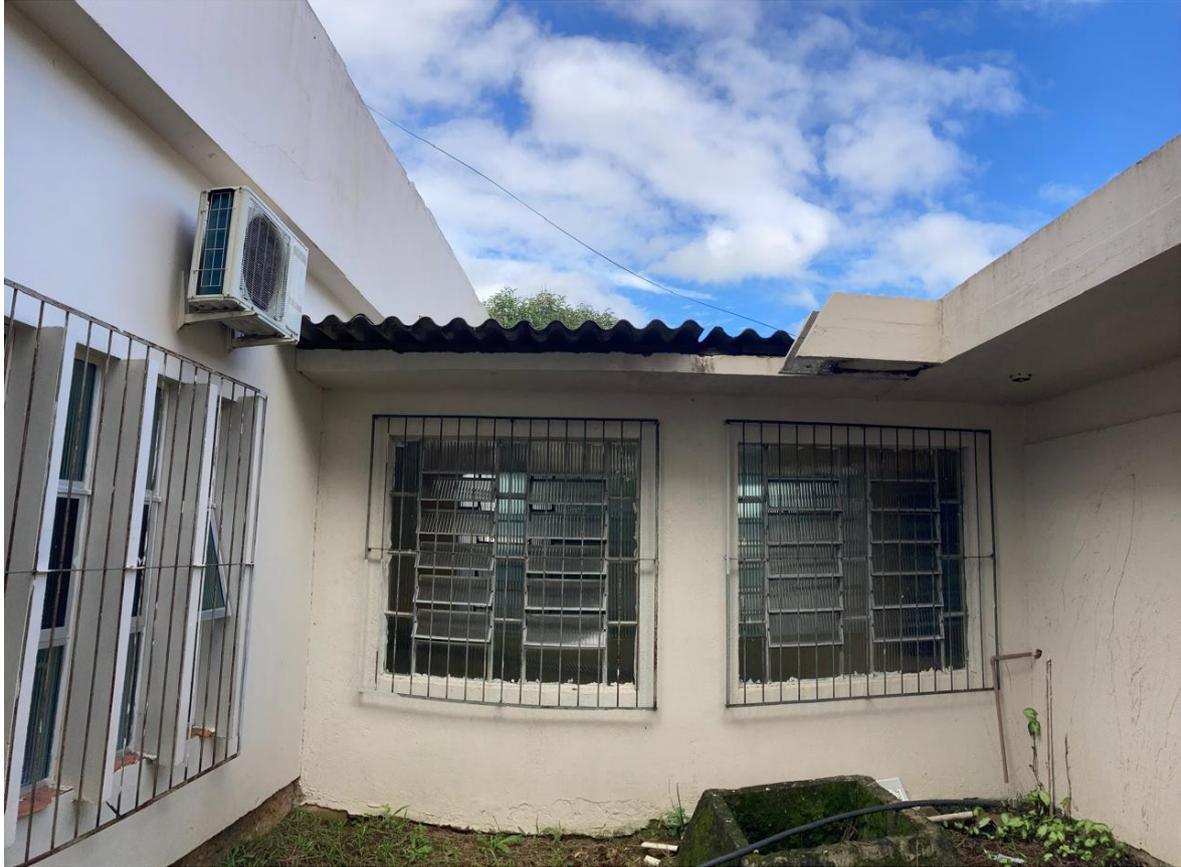
Situação das telhas, que cobrem o corredor central: quebradas e fora do lugar.
